# NUESTRO PROCESO REMAN

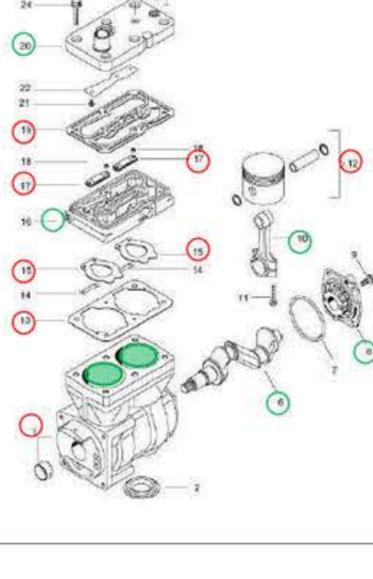
## Estado inicial de la cabeza
